## ALLEGATO A

### RELAZIONE TECNICA ILLUSTRATIVA SULLO STATO DI FATTO DEL CAMPO DI CALCIO SITO IN CONTRADA LIVITO

La presente relazione tecnica è stata redatta per descrivere lo stato di fatto del Campo Sportivo esistente sito in località contrada Livito del comune di Itala Trattasi di un impianto sportivo esistente, di tipo monovalente, all'aperto, adibito al gioco del calcio che risulta individuato al Catasto del Comune di Itala dai seguenti identificativi catastali: **Foglio 13 particelle 16 – 17 – 18 – 19 – 423 – 20 – 21 – 870 – 871 – 868 – 869**

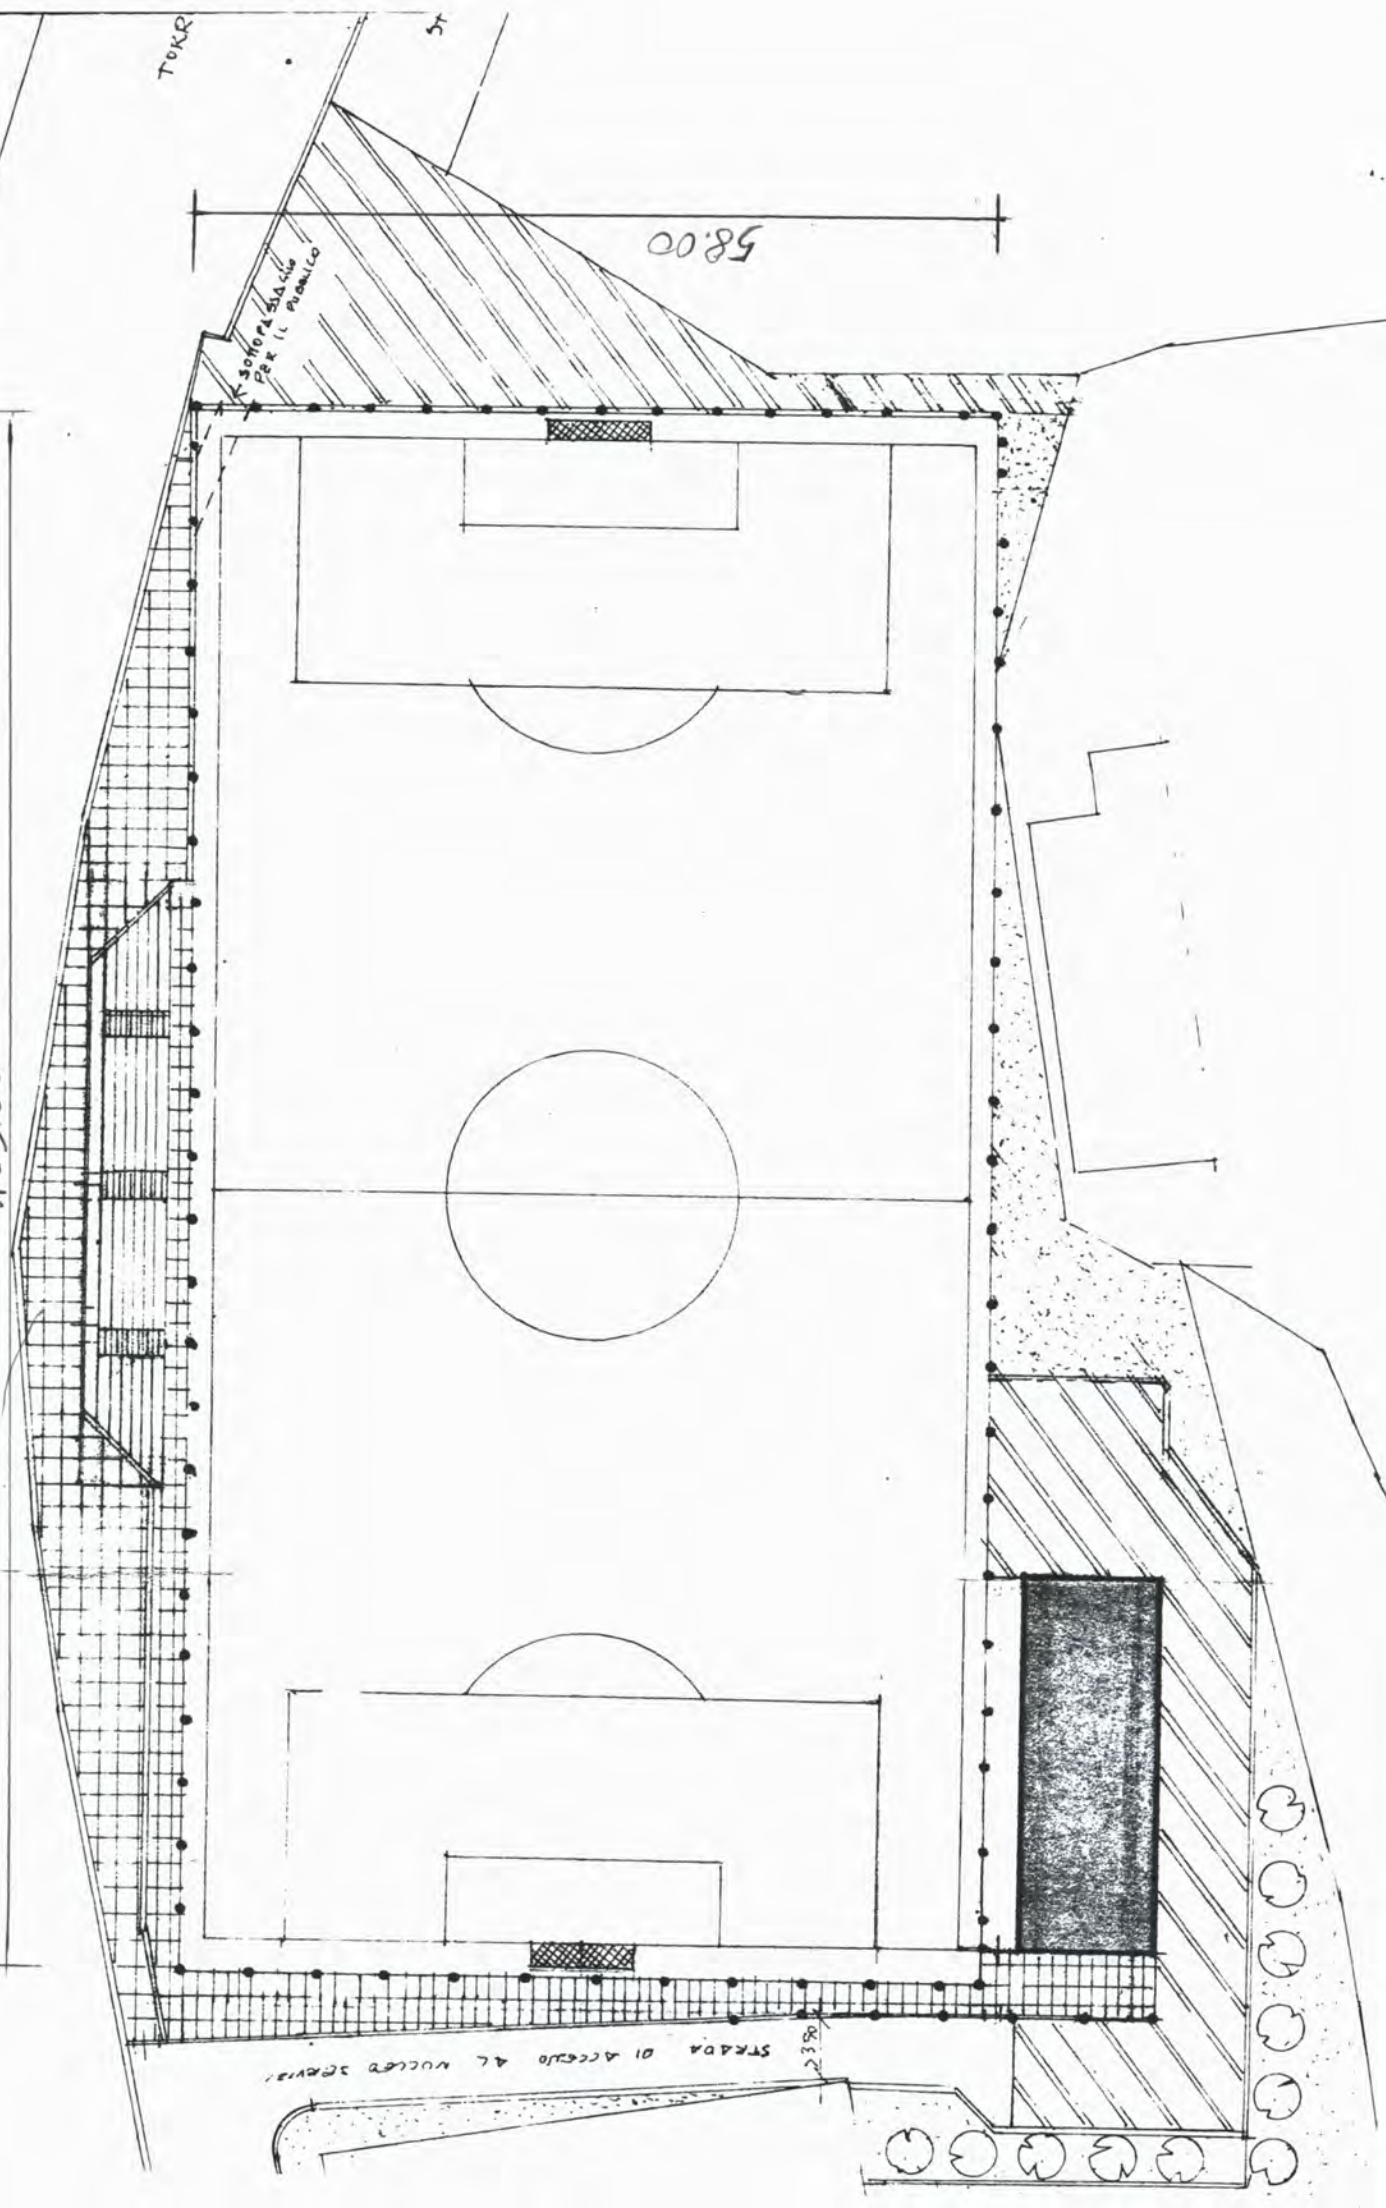
CAMPO DI CALCIO RAPP. 1:500

L'area esterna all'impianto, prospiciente in fronte est, risulta idonea per ospitare eventuali mezzi di soccorso, nonché per consentire lo sfollamento verso le aree libere adiacenti. In dipendenza della pianeggiante ubicazione dell'impianto, il terreno di gioco in terra battuta presenta in alcuni tratti dei leggeri dislivelli che andrebbero livellati opportunamente.

**Struttura sportiva** - La zona di attività sportiva è costituita dallo spazio riservato per l'attività sportiva "gioco del calcio", e dai servizi di supporto costituiti dagli spogliatoi e dai servizi igienici. Lo spazio di attività sportiva, di dimensioni ml 105 x ml 58 (campo di calcio in terra battuta semistabilizzata), è accessibile da idoneo cancello in ferro di larghezza ml 2,00.

Allo stato attuale lo spazio occupato dal campo di calcio, risulta recintato con rete metallica romboidale di altezza m 2,20 sostenuta da montanti in ferro posti ad interasse di ml. 2,50 infissi su un cordolo in calcestruzzo cementizio, qualche tratto di detta recinzione risulta in stato di degrado con presenza di piccoli buchi.

- Ristrutturazione della recinzione esistente con lavori di sistemazione e di rinforzo;
- Pulitura della zona circostante dai rami, cespugli ed erbacce fronteggianti ed interferenti con la recinzione;

- Nuova rete parapalle in polietilene posta a partire dalla sommità della nuova recinzione.
- Interventi di manutenzione e messa a norma degli spogliatoi: revisione degli impianti idrico ed elettrico, degli infissi e della copertura, esecuzione della tinteggiatura interna ed esterna, la sostituzione della gronda e dei pluviali, fornitura e posa in opera di scossaline, di infissi interni ed esterni. Posa di nuova pavimentazione e revisione dei servizi igienici con sostituzione di sanitari ecc.

- Sistemazione e livellamento dell'area del terreno di gioco vuota e pulizia del terreno di giuoco con revisione e realizzazione di idoneo sistema di drenaggio delle acque meteroriche e collocazione di prato di erba sintetica.

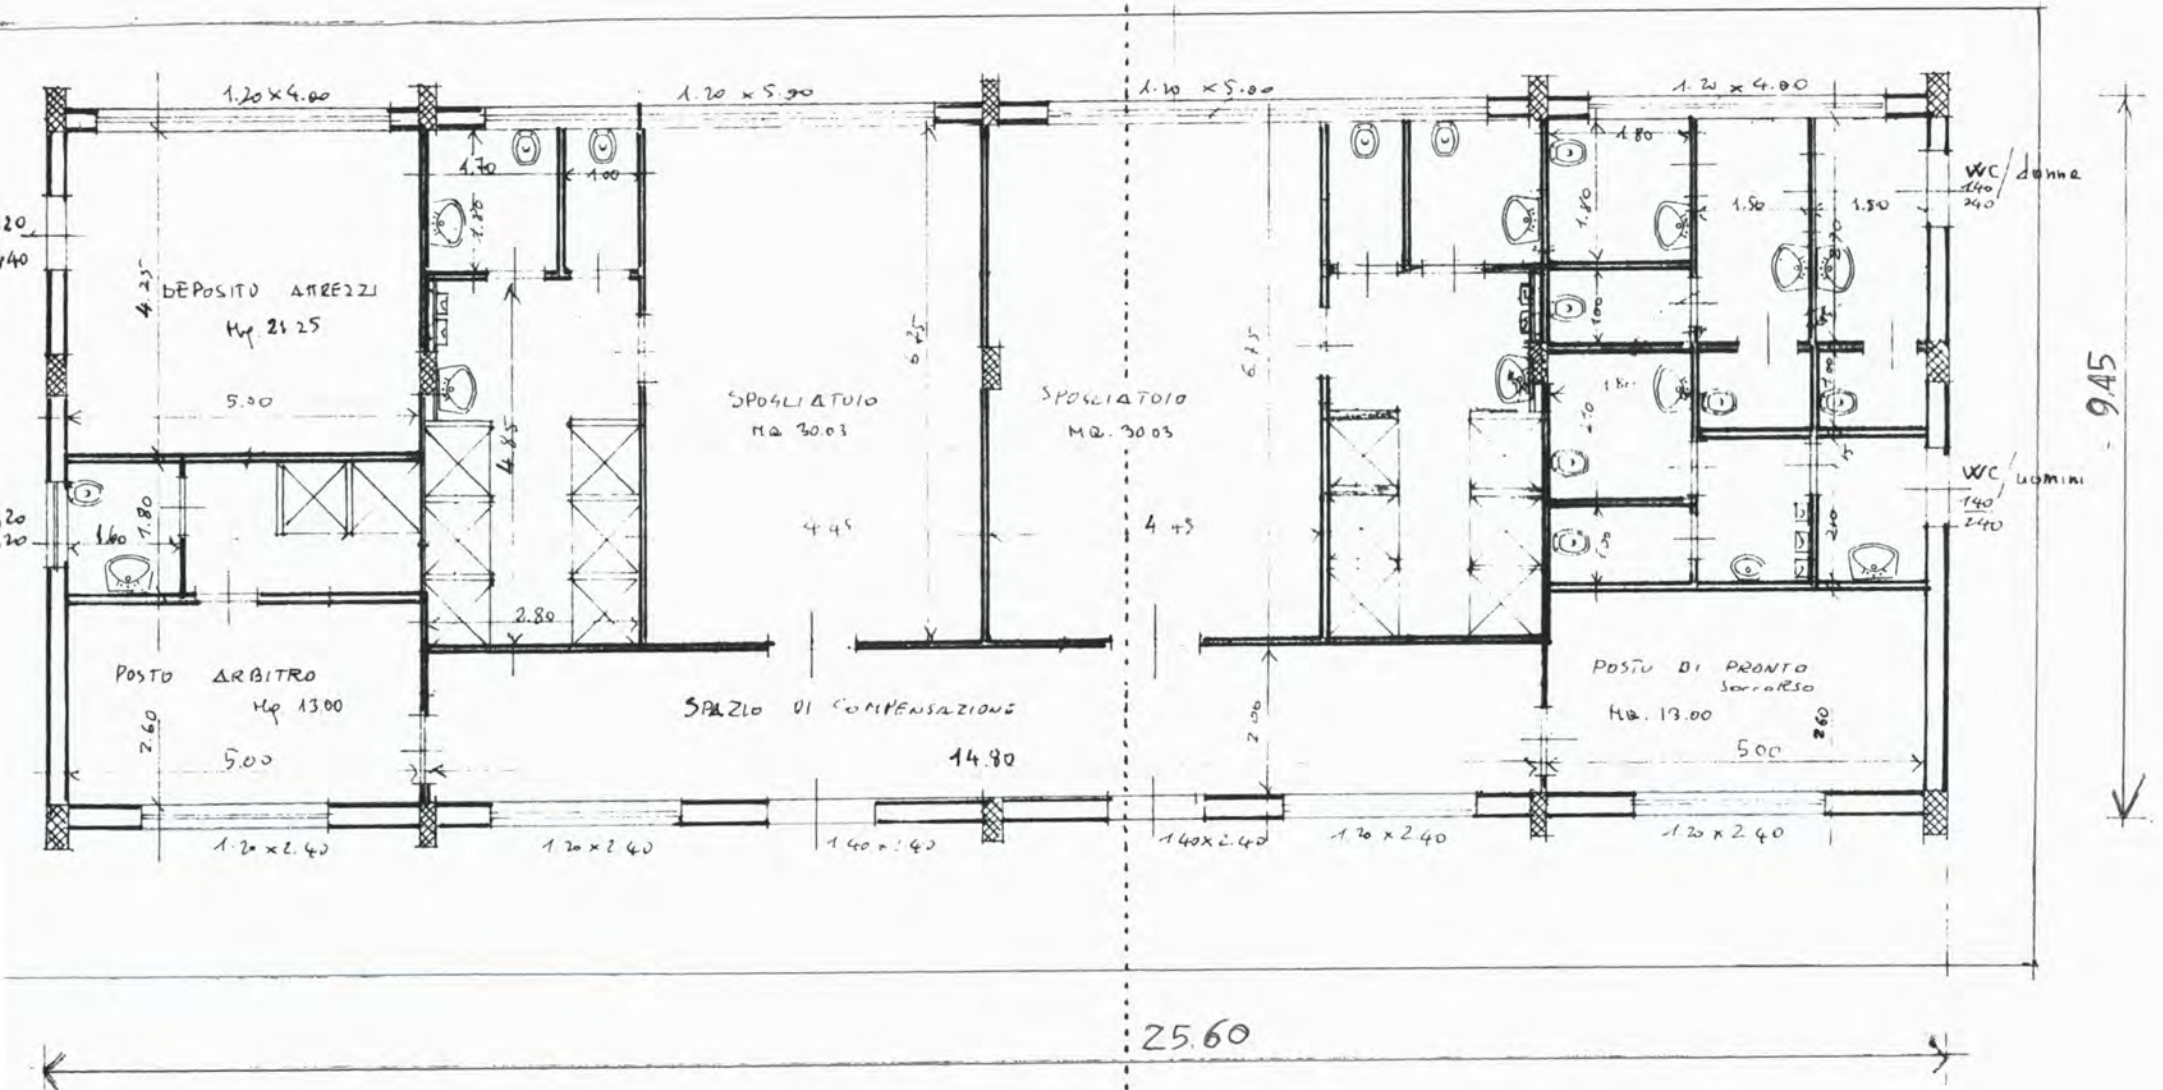
# NUCLEO SERVIZI - SPOGLIATOIO

**Nucleo Servizi** – Spogliatoi - Gli spogliatoi per gli atleti ed arbitri, sono compresi in un unico edificio ubicato nella zona destinata all'attività sportiva, avente dimensioni di mt. 25,60 x mt. 9,45 con superficie di mq. 242,00. Gli spogliatoi, ubicati nella zona destinata all'attività sportiva, sono accessibili con idoneo percorso carrabile che li collega alla zona esterna, hanno altezza interna pari a ml 3,45 e con pavimentazione in piastrelle di ceramica sono forniti di disimpegno, wc e docce; tutte le porte interne sono in legno tamburato verniciato, quelle esterne in alluminio. La struttura portante dell'edificio "spogliatoio" è in cemento armato con tamponature del tipo a doppio foglio realizzate con mattoni semipieni. I solai di copertura sono del tipo misto in c.a. e laterizi di alleggerimento. Le finiture interne ed esterne sono ad intonaco tradizionale del tipo "a spugnino" all'esterno, e del tipo "liscio" all'interno. Le pareti interne sono tinteggiate con pittura lavabile di colore bianco.

L'impianto sportivo, da una visione sommaria dei luoghi, esternamente nel suo complesso risulta in discreto stato manutentivo, mentre il nucleo servizi versa in un pessimo stato manutentivo che necessiterebbe di lavori di adeguamento alle norme di agibilità vigenti in materia di impianti sportivi di che trattasi, che nelle previsioni delle proposte progettuali minimali possono riassumersi in:

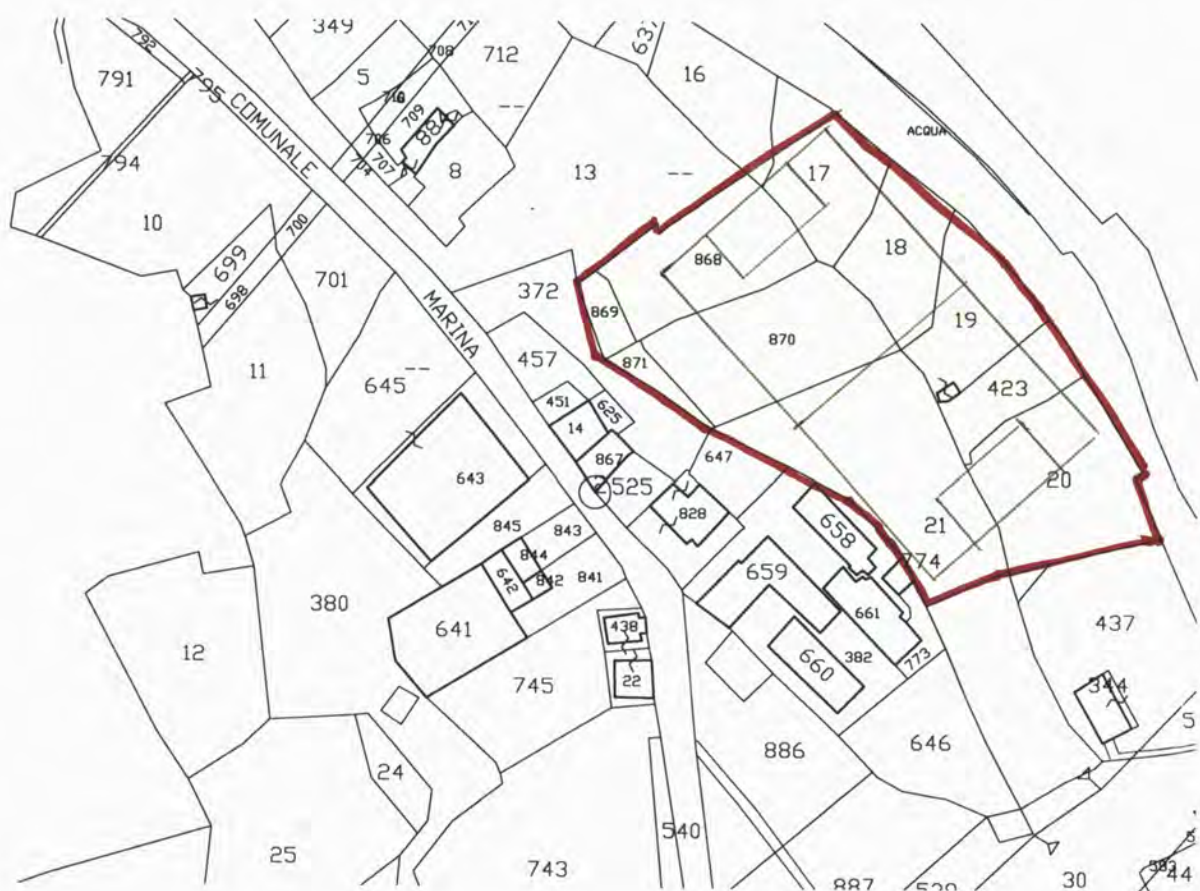
# PARTICELLE INTERESSATE DALL'IMPIANTO SPORTIVO

FG.13 P.LLE 16-17-18-19-423

20-21-870-871-868-869
